Hausjärven järvitutkimukset vuonna 2024

RAPORTTI
2024

**Hausjärven
järvitutkimukset
vuonna 2024**

Tutkimusraportti 14.11.2024

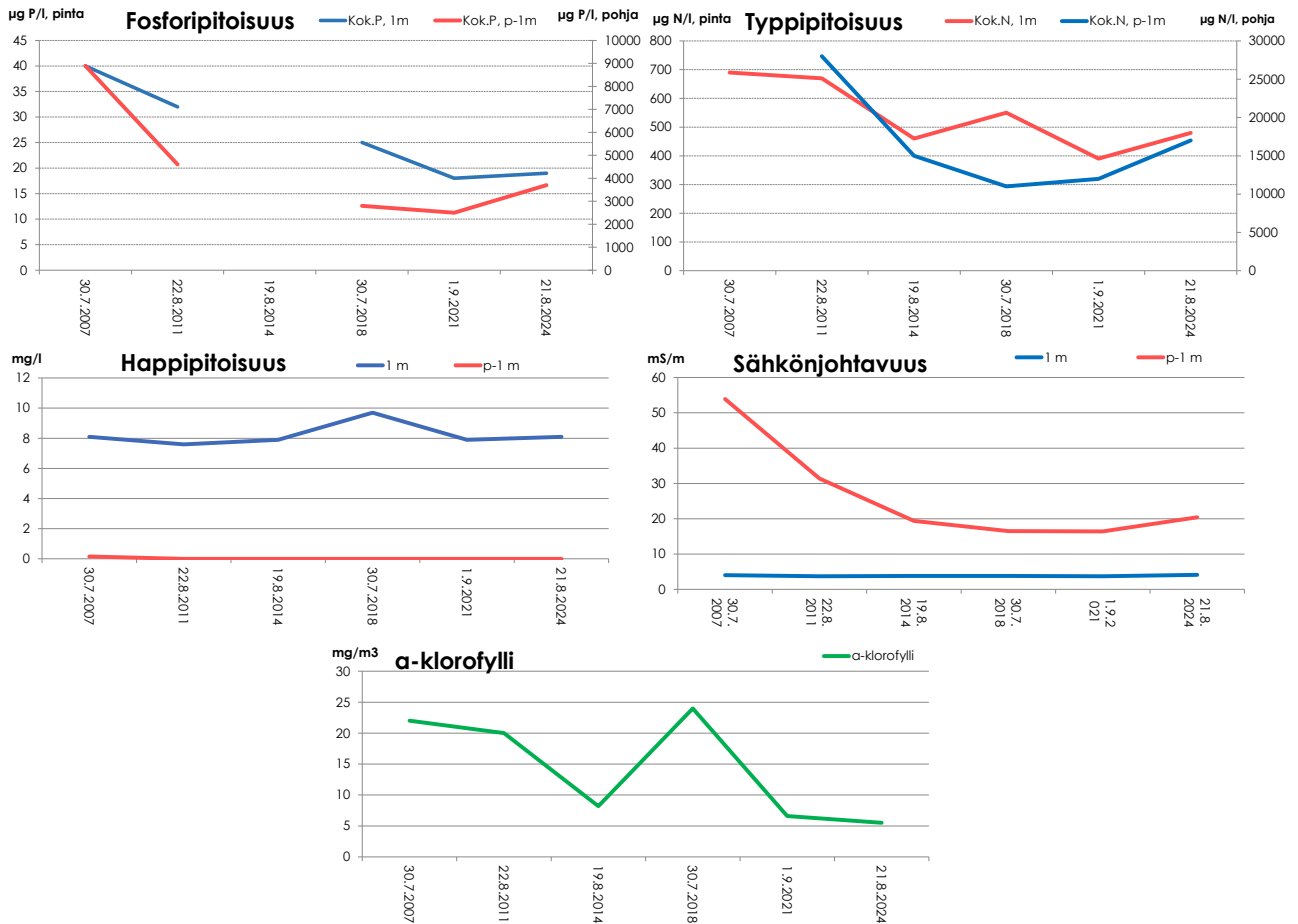
Viimeisimpänä tutkittuna kesähavaintoajankohtana järven alusvesi oli hapetonta. Sisäinen kuormitus oli hapettomuuden vuoksi erittäin voimakasta. Pohjan läheisen veden kokonaisravinnepitoisuudet olivat monikymmenkertaisia päällysveteen nähden. Fosforia todettiin peräti 3 700 µg/l ja typpeä 17 000 µg/l. Rautapitoisuus oli jopa 350-kertainen pohjalla päällysveteen verrattuna. Päällysveden fosforipitoisuus (19 µg/l) oli lievästi reheville vesille ominainen, samoin kuin levän määrää kuvastava a-klorofyllipitoisuus (5,5 µg/l).

Happitalouden häiriöt ovat Ykslammessa säännöllisiä. Sisäisen kuormituksen takia alusvedessä on suuri kuormituspotentiaali. Jos runsasravinteista alusvettä pääsee vähänkin päällysveteen, se mahdollistaa runsaan levätuotannon. Päällysveden ja alusveden aiemmin havaituista suurista kemiallisista laatueroista on pääteltävissä, että kyseessä on meromiktinen lampi, jossa pohjan läheinen vesi ei kiertoaikoina sekoitu päällysveteen. Vesimassa kerrostuu siten kesäisin jyrkästi lämpötilan mukaan.

Ykslammi soveltuu virkistyskäyttöön tuoreimpien tulosten perusteella tyydyttävästi. Tilaa heikensivät alusveden hapettomuus ja päällysveden luonnontasosta lievästi kohonnut rehevyystaso. Sisäinen kuormitus oli voimakasta. Syvyysuhteista johtuen alusveden hapettomuus on osin luonnollista. Lammen pieni koko heikentää myös virkistyskäyttömahdollisuuksia.

Kuva 3.1. Ykslammensjärven a-klorofylli-, typpi- ja fosforipitoisuudet sekä sähkönjohtavuus vuosina 2007–2024.

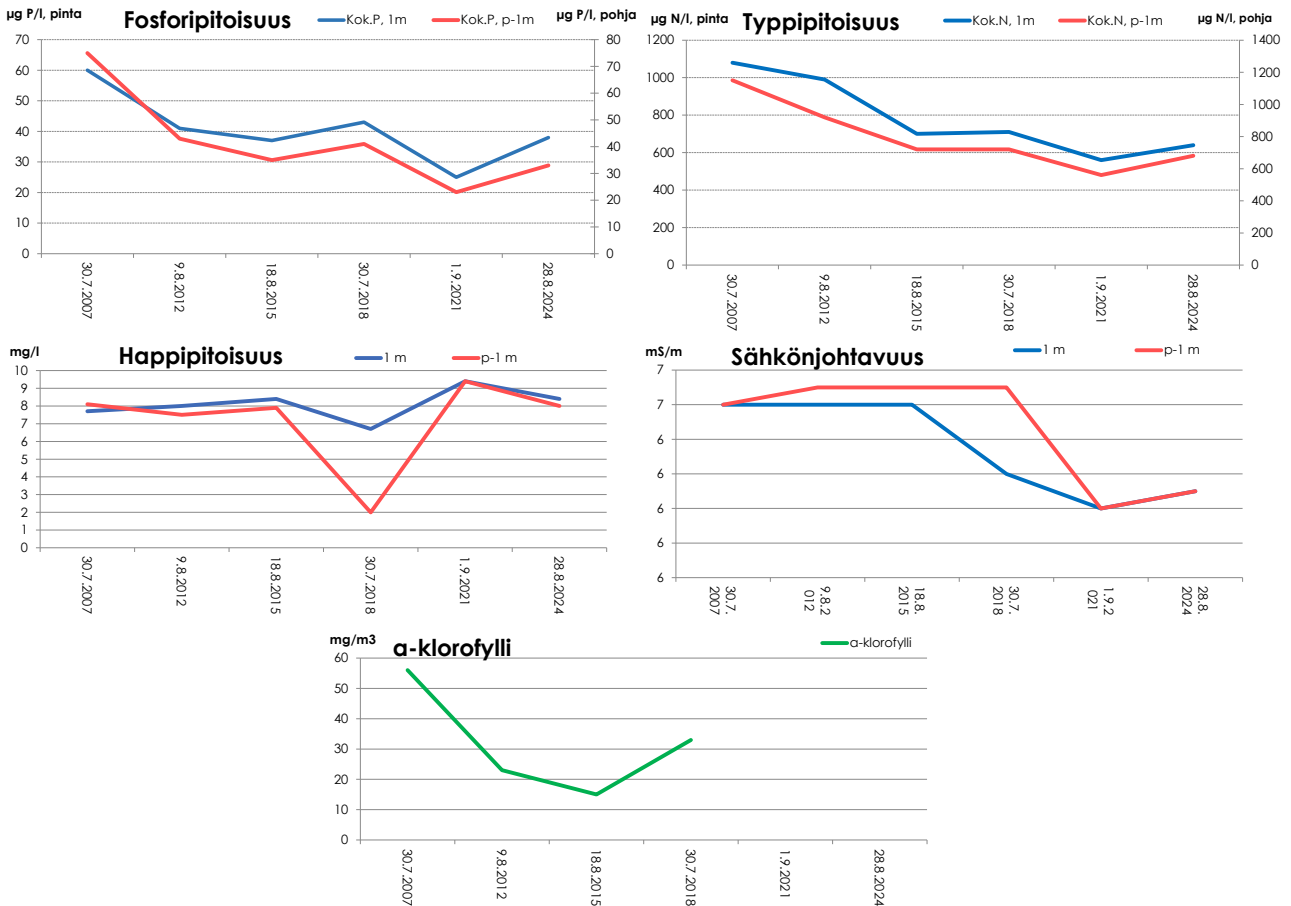
vyystaso oli fosforipitoisuuden perusteella reheville vesille ominainen. Fosforipitoisuus oli päänlyysvedessä 38 µg/l. Klorofyllinäyte jäi vuonna 2024 epähuomiossa ottamatta, mutta tyyppillisesti levätuotanto järvestä on ollut runsaasta. Rehevyytaso oli fosforipitoisuuden perusteella hieman laskenut tarkkailun aikana. Typpipitoisuus oli vain lievästi luonnontasosta kohonnut. Veden hygieeninen laatu on pääsääntöisesti ollut hyvä.

Erkylänjärvi soveltui virkistyskäyttöön tyydyttävästi. Vedenlaatua heikentävät luonnontasosta kohonnut rehevyytaso, voimakas levätuotanto sekä runsashumuksisuus.

Kuva 3.2. Erkylänjärven a-klorofylli-, typpi- ja fosforipitoisuudet sekä sähkönjohtavuus vuosina 2007–2024.

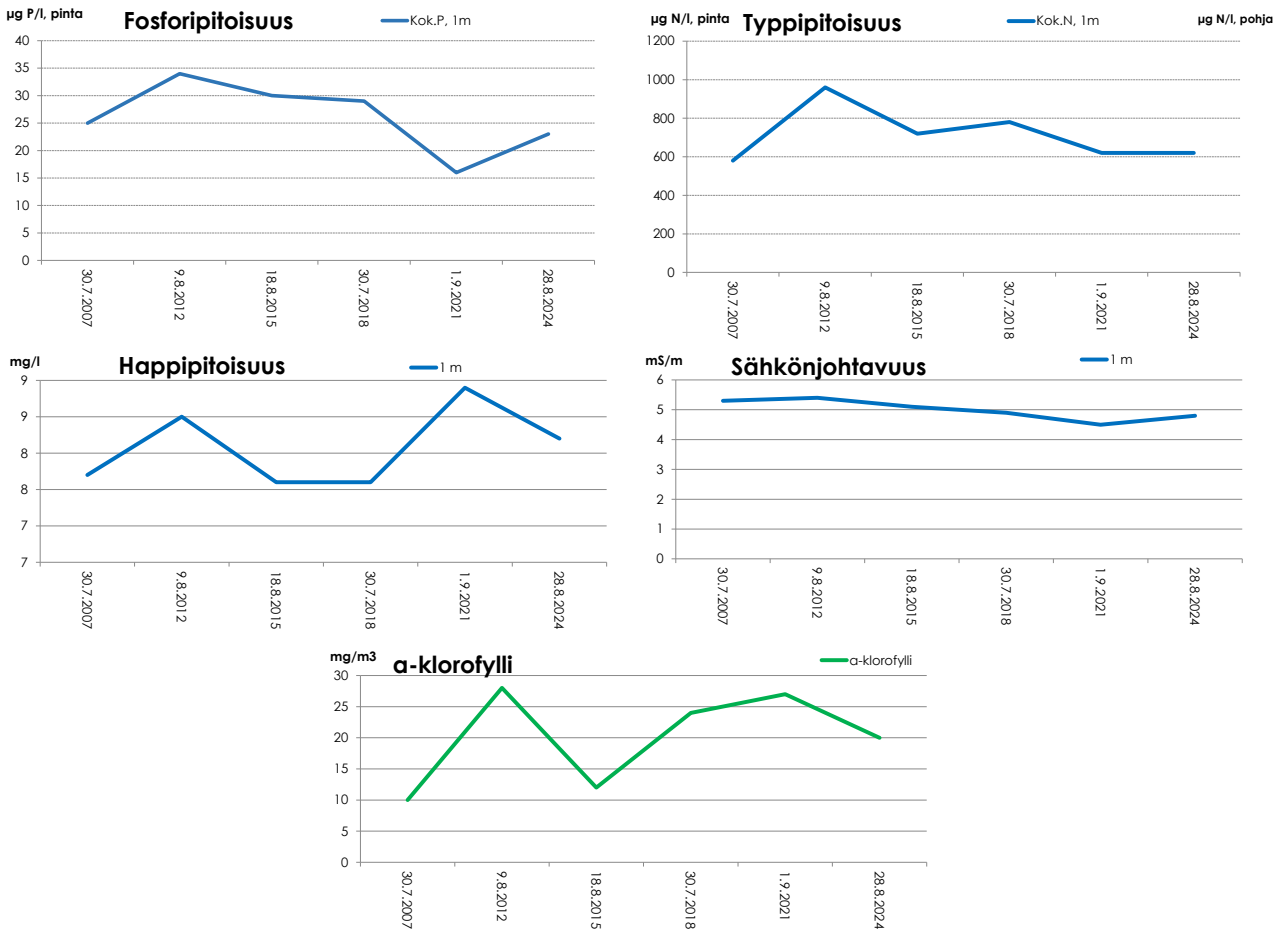
Rehevyystaso on hajakuormituksen vuoksi luonnontasosta kohonnut. Se on kuitenkin aavistuksen alhaisempi kuin Erkylänjärven. Fosforipitoisuuden perusteella vesi on ollut pääosin rehevää vedenlaatua vastaavalla tasolla. Levämäärää indikoivan α -klorofyllin pitoisuudet ovat enimmillään olleet erittäin rehevää vedenlaatua vastaavalla tasolla. Viimeisimpien tulosten perusteella fosforipitoisuus oli lievästi rehevälle ja α -klorofyllipitoisuus erittäin rehevälle vedelle ominaisella tasolla.

Lallujärvi soveltui virkistyskäyttöön viimeisimpien vedenlaatutulosten perusteella tyydyttävästi. Veden virkistyskäyttömahdollisuuksia heikentävät voimakas humusleima, järven mataluus sekä luonnontasosta kohonnut rehevyystaso.

Kuva 3.3. Lallujärven a-klorofylli-, typpi- ja fosforipitoisuudet sekä sähkönjohtavuus vuosina 2007–2024.

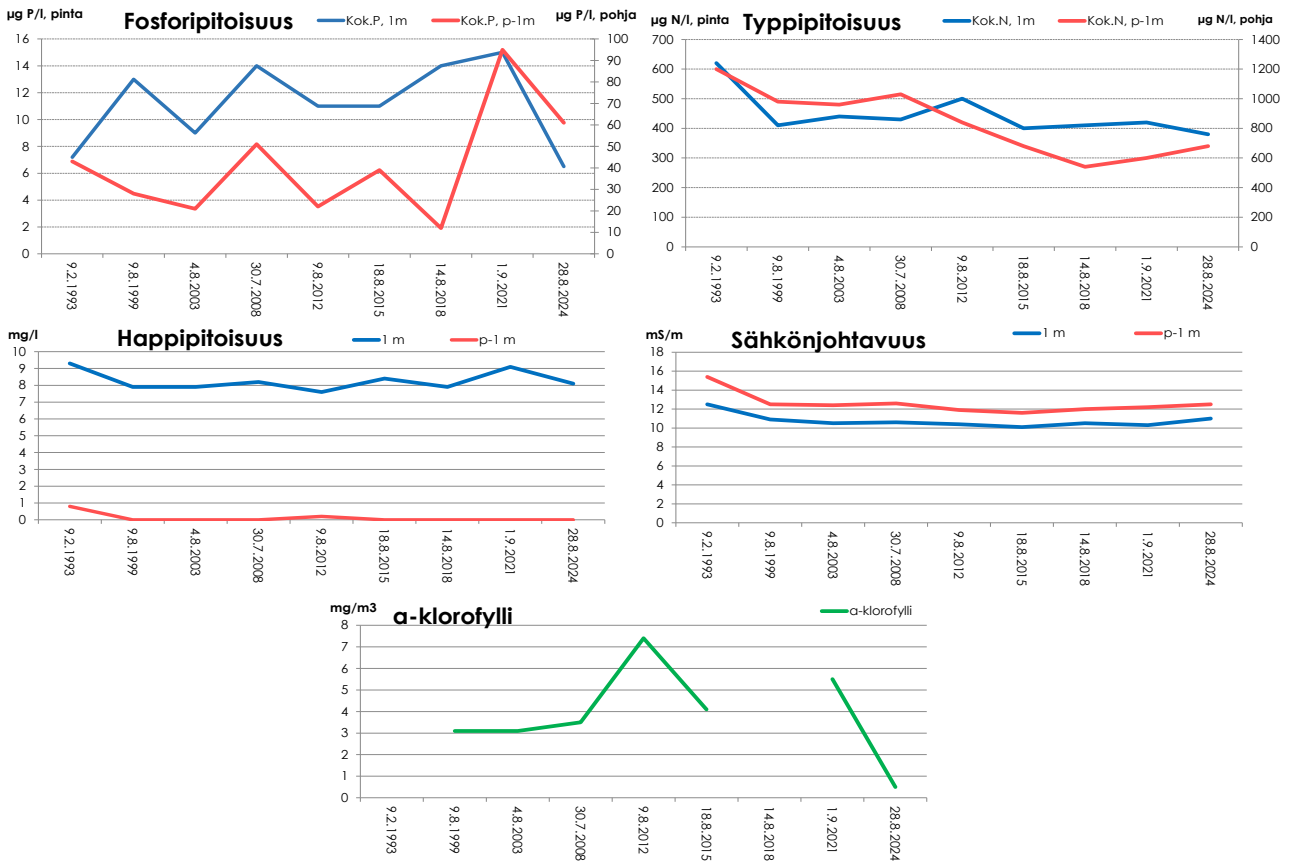
Päällysveden fosforipitoisuus oli viimeisimpänä tutkittuna ajankohtana karujen järvien luokissa (7 µg/l). Levämäärää kuvaava a-klorofylli-pitoisuus oli samoin karujen järvien luokassa. Rehevyystasossa ei ole todettavissa muutosta pitkällä aikavälillä. Kokonaistypen pitoisuus oli luonnontasoa ja järven hygieeninen laatu oli moitteeton.

Happitalouden häiriöt ovat Pursijärvelle tavanomaisia, sillä usein koko alusvesi on muodostunut vähähappiseksi. Viimeisimpänä havaintoajankohtana vallitsi selvä lämpötilakerrosteisuus. Kymmenen metrin syvyydeltä lähtien happi oli kulunut loppuun. Kokonaisuutena happitilanne oli väitävä. Sisäisen kuormituksen vuoksi fosforipitoisuus nousi alusvedessä ollen 61 µg/l. Myös raudan pitoisuudet nousivat alusvedessä. Happitalouden häiriöt voivat pitkällä aikavälillä heikentää järven tilaa sisäisen kuormituksen myötä, mutta siitä ei ole tulosten perusteella viitteitä.

Pursijärvi soveltuu virkistyskäyttöön tuoreimpien tulosten perusteella erittäin hyvin. Vesi on väritöntä ja vähähumuksista. Myös rehevyystaso on alhainen. Vedenlaatua heikentää kuitenkin kerrosteisuuskauden lopulla todettu happikato syvänteen pohjan läheisessä vedessä. Happitalouden häiriö rajoittui viimeisimpänä havaintoajankohtana syvimpiin vesikerroksiin, eikä heikentänyt virkistyskäyttöä merkittävästi.

Kuva 3.4. Pursijärven α-klorofylli-, typpi- ja fosforipitoisuudet sekä sähkönjohtavuus vuosina 1993–2024.

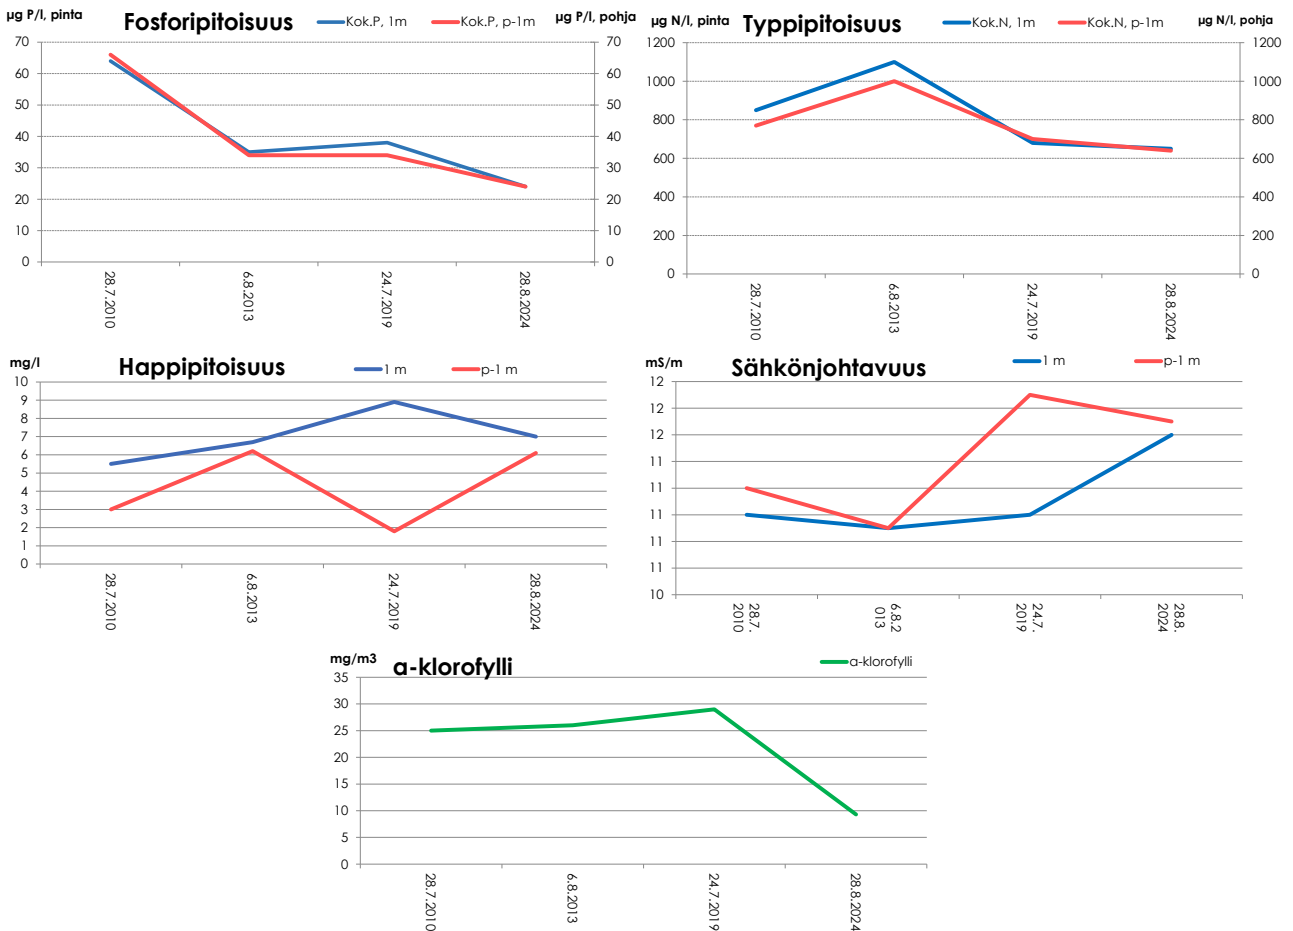
Aiempien vedenlaatutulosten mukaan Koiranvuollen vesi on ollut erittäin rehevää tai rehevää. Vuonna 2024 järvi oli fosforipitoisuudeltaan ja α -klorofyllitasoltaan lievästi rehevien vesien luokassa. Yläpuolista Ansjonjärveä suuremmasta syvyydestä huolimatta lämpötilakerrosteisuus on ollut lievää altaan läpi kulkevan virtauksen takia, joten pohjanläheinen happitilanne pysyy yleensä hyvänä. Kesällä 2024 vesimassassa todettiin loiva lämpötilakerrosteisuus. Happitilanne oli hyvä.

Kuva 3.5. Koiranvuolteen α -klorofylli-, typpi- ja fosforipitoisuudet sekä sähkönjohtavuus vuosina 2010–2024.

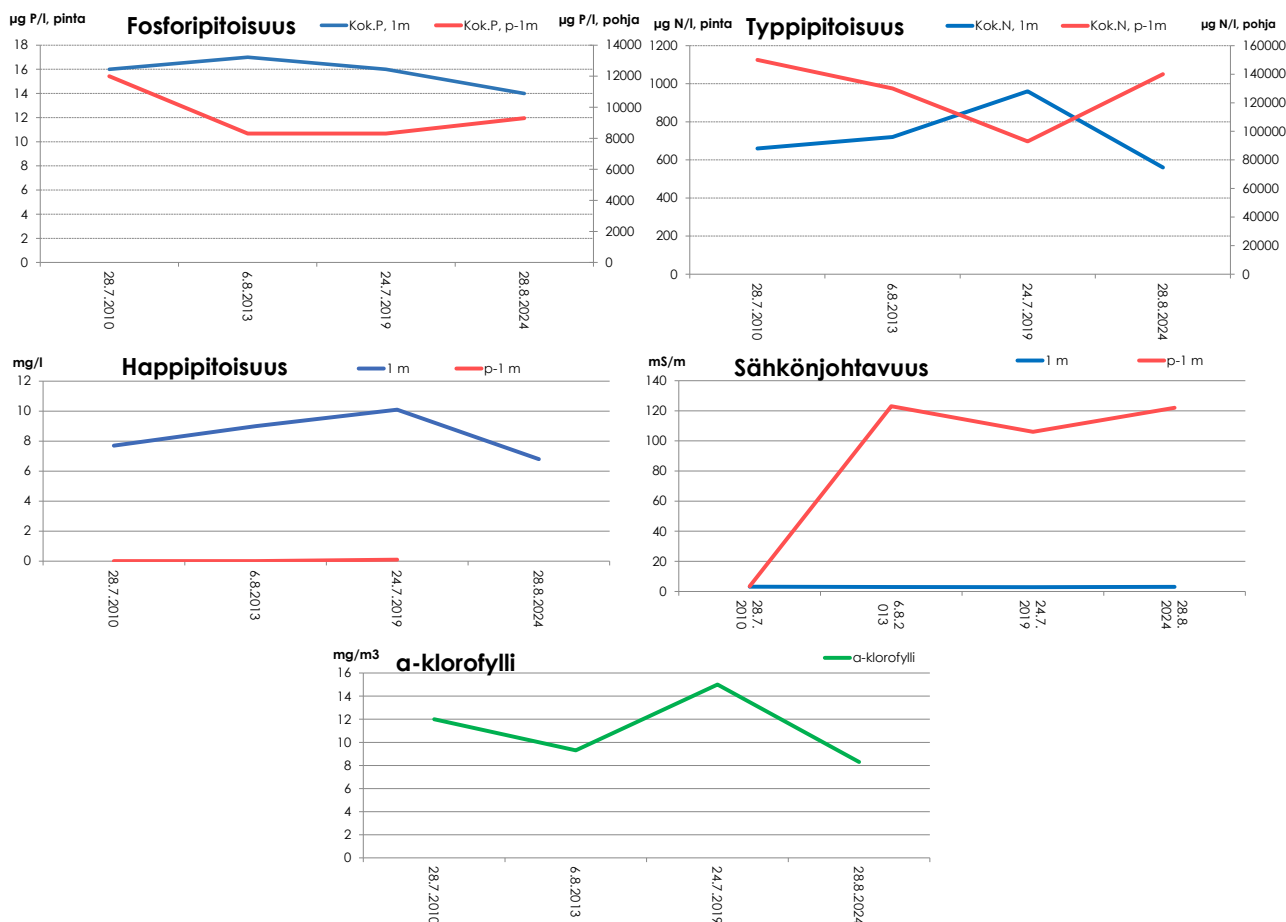
Myös kesällä 2024 vesimassassa todettiin lämpötilakerrosteisuus. Happipitoisuus oli päällysvedessä hyvä, mutta alusvesi oli jo viiden metrin syvyydessä hapetonta. Päällysveden fosforipitoisuus oli lievästi reheville vesille ominainen. Alusveden fosforipitoisuus oli yli 600-kertainen päällysveteen nähden. Myös typpipitoisuus oli alusvedessä hyvin korkea, yli 400-kertainen päällysveteen nähden. Korkeat ravinnepitoisuudet alusvedessä ilmentävät hapettomuudesta johtuvaa sisäistä kuormitusta. Hapettomuuden syynä on lammesta puuttuvat veden normaalit kierrot. Levämäärä oli lievästi reheville vesille ominainen.

Eteläinen Kolmilammi soveltuu virkistyskäyttöön hyvin pintaveden perusteella. Alusveden laatu on välttävä.

Kuva 3.6. Eteläisen Kolmilammin a-klorofylli-, typpi- ja fosforipitoisuudet sekä sähkönjohtavuus vuosina 2010–2024.

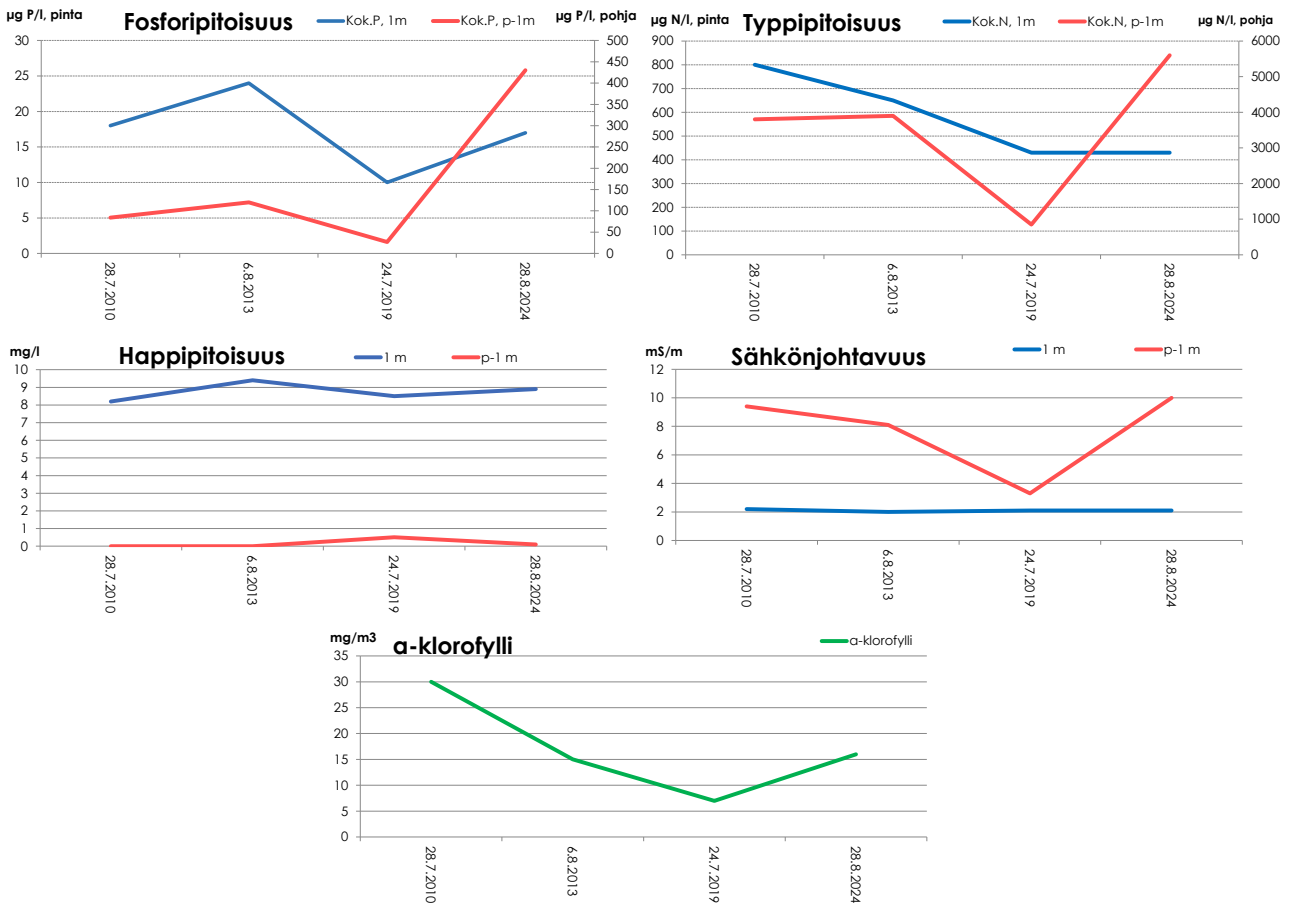
Kesällä 2024 vesimassassa todettiin lämpötilakerrosteisuus. Happipitoisuus oli pintavedessä erinomainen, mutta alusvesi 7,5 metrin syvyydellä oli hapetonta. Pintaveden fosforipitoisuus oli karuille vesille ominainen, alusvedessä fosforipitoisuus oli voimakkaasti koholla. Levämäärä oli rehevien vesien tasolla.

Pohjoisen Kolmilammin vesi soveltuu virkistyskäyttöön hyvin pintaveden perusteella. Alusveden laatu on välttävä, ja sen tilaan vaikuttavat osaltaan lammen luontaiset ominaisuudet (pieni koko, suojainen sijainti ja nopea kerrostuminen keväällä).

Kuva 3.7. Pohjoisen Kolmilammin α-klorofylli-, typpi- ja fosforipitoisuudet sekä sähkönjohtavuus vuosina 2010–2024.
