# *Hausjärven järvitutkimukset vuonna 2019*

nro 332/20

Tutkimusraportti nro 332/20, 21.2.2020

Hausjärven kunta / Ympäristöosasto

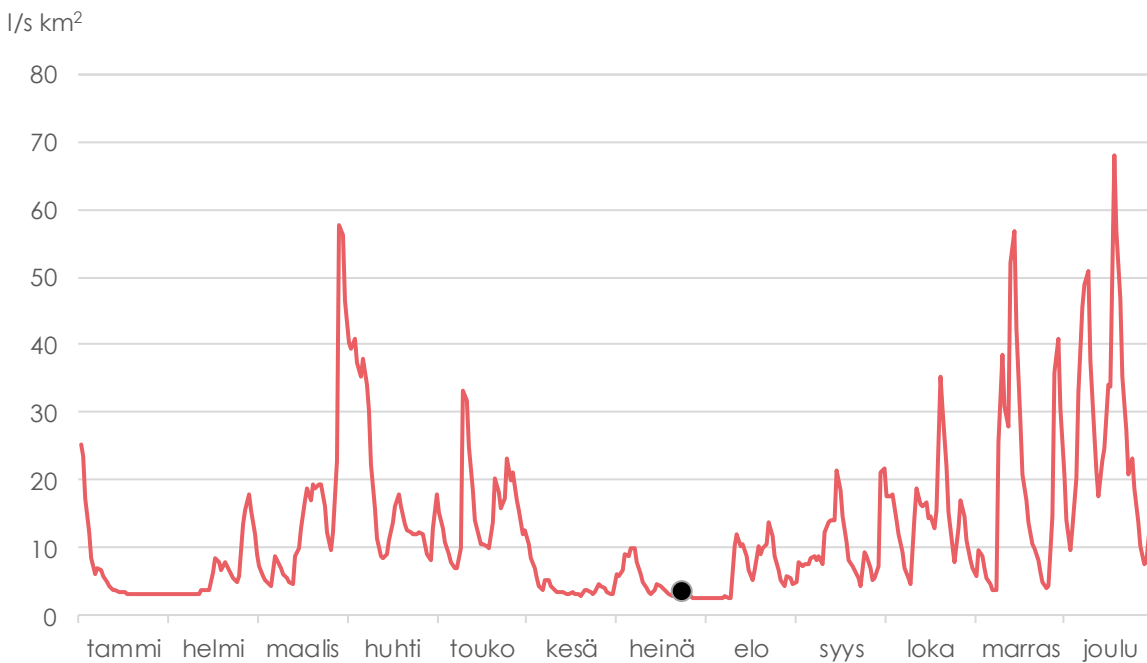
Kuva 2.2. Valunta (l/s km²) Vanajan reitin vesistöalueella (35.8) vuonna 2019. Mustat pisteet ovat näytteenottoajankohtia.

Vanajan reitin vesistöalueella (kuva 2.2) valunta oli suurimmillaan maaliskuun lopussa sekä marras- ja joulukuussa. Kesä oli lämmin ja vähäsateinen, jolloin valumat olivat pieniä. Näytteenotto suoritettiin vähäisen valunnan aikaan.
